Итак, анализ второго старта: «Что не так с Сосиской?»

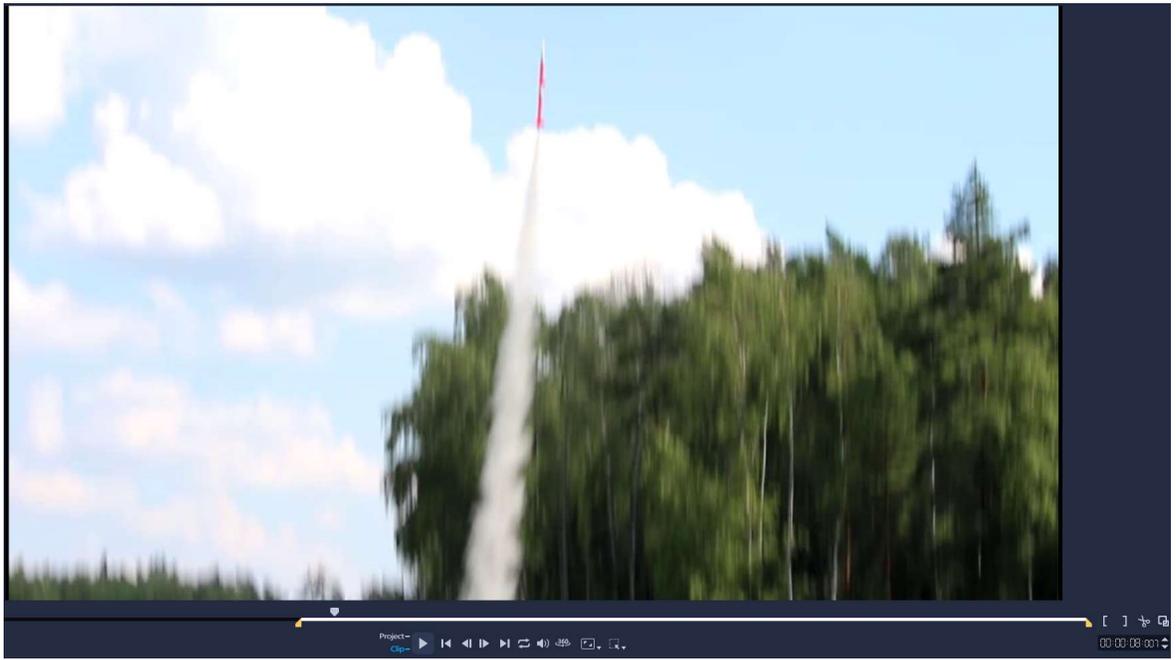
*Рис4 Момент включения запала (0,301с) 8с:07к*

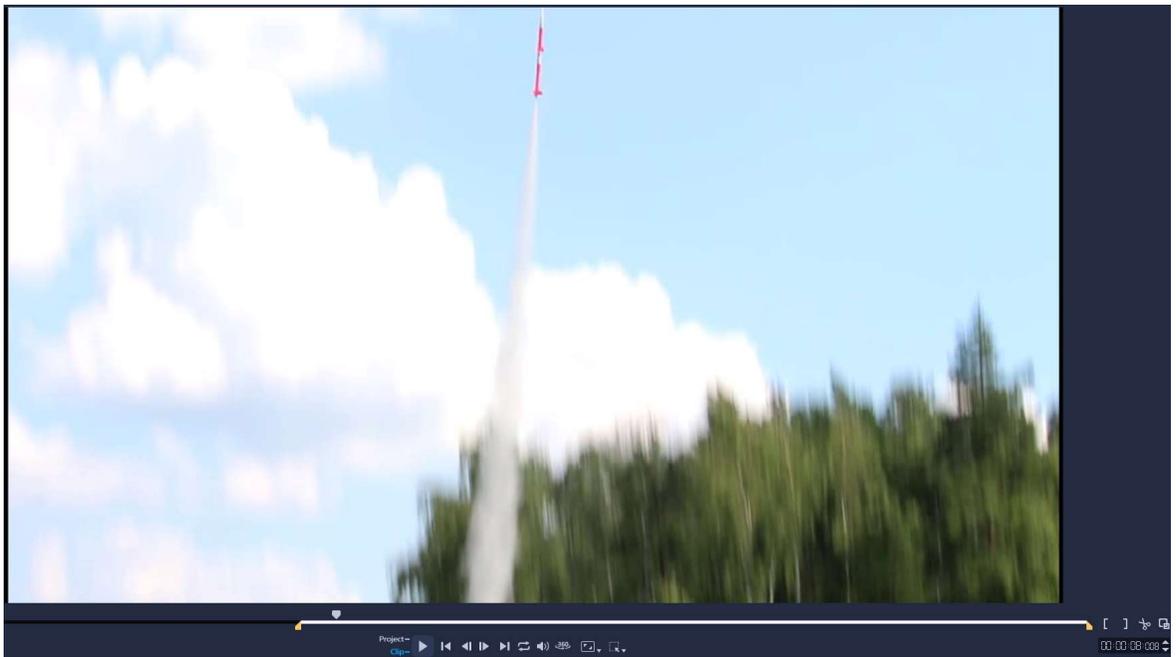
*Рис5 Момент разделения ступеней по данным с ракеты (0,338с) 8с:10к*

Как мы видим, на рис5 нет никакого разделения ступеней, а на рис6 нет никакого апогея, вместо нее красная кривая загогулина.

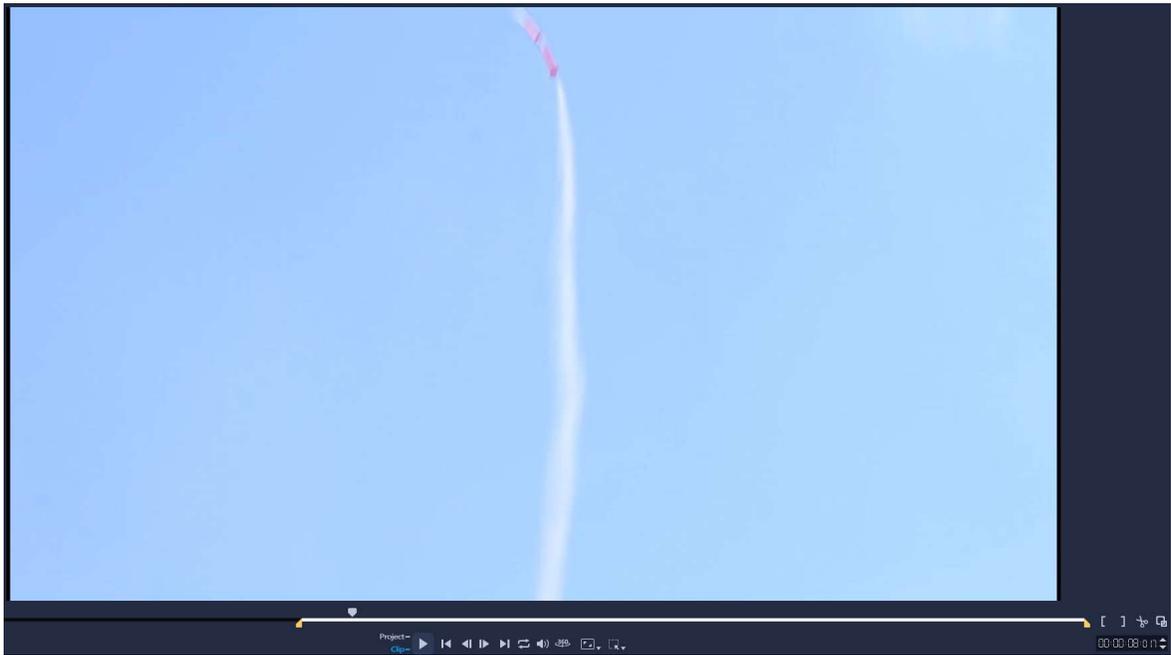
*Рис6 Момент регистрации апогея по данным с ракеты (0,338с) 8с:17к*

Набегающий поток воздуха, до этого идущий параллельно движению ракеты, стал поперек и исказил показания высотомера. Отсюда показания апогея не верные, сильно завышенные.

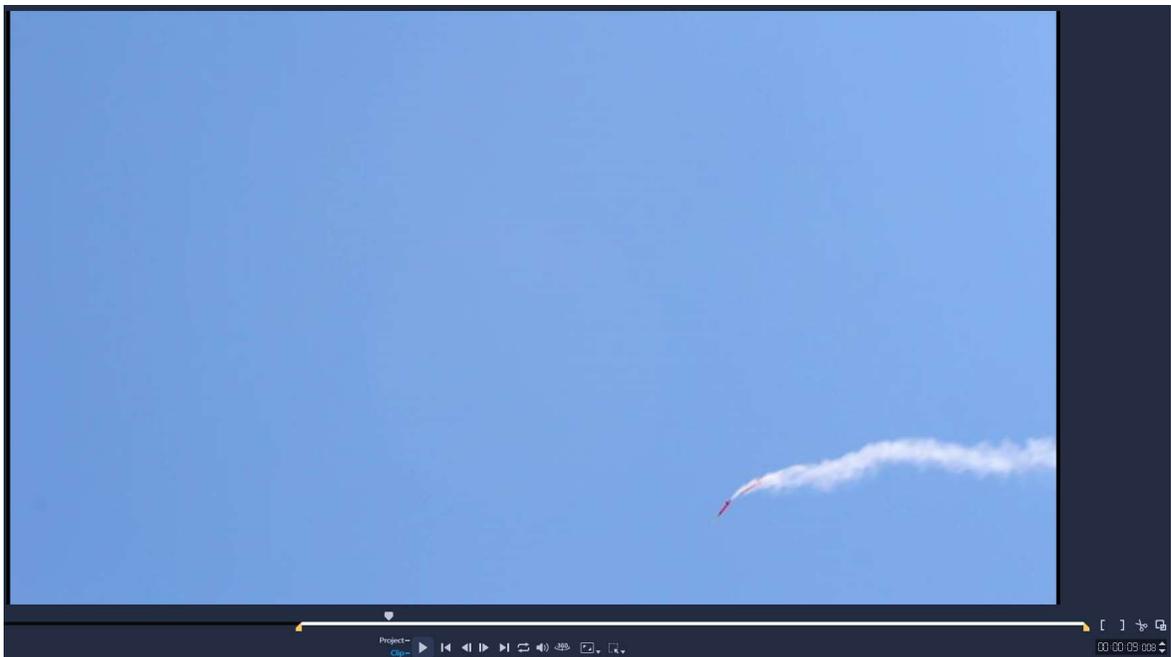
Далее чудеса не заканчиваются. Реально ступени разделяются через 1,3с после старта, и время разделения согласуется с теоретическим 0,9 сек рис7.

*Рис7 Момент реального разделения ступеней (1,3с) 9с:08к*

Время реального разделения  $P_{ис7}$  1,3с не согласуется с теоретическими данными (0,9с). Реально показатели такие  $1,3 - 0,3 = 1с$ , это время разделения после включения запала. А, согласно накопленным данным, это должно происходить в интервале 0,5-0,7с.

Предположительно после смещения отсеков в результате детонации запала, сам запал переместился по каналу двигателя вниз, и включение двигателя прошло не оптимально. В результате чего мотор дольше разгонялся, и после, работал не на максимально возможной мощности.

Исключить случайные перемещения запала во время его работы.

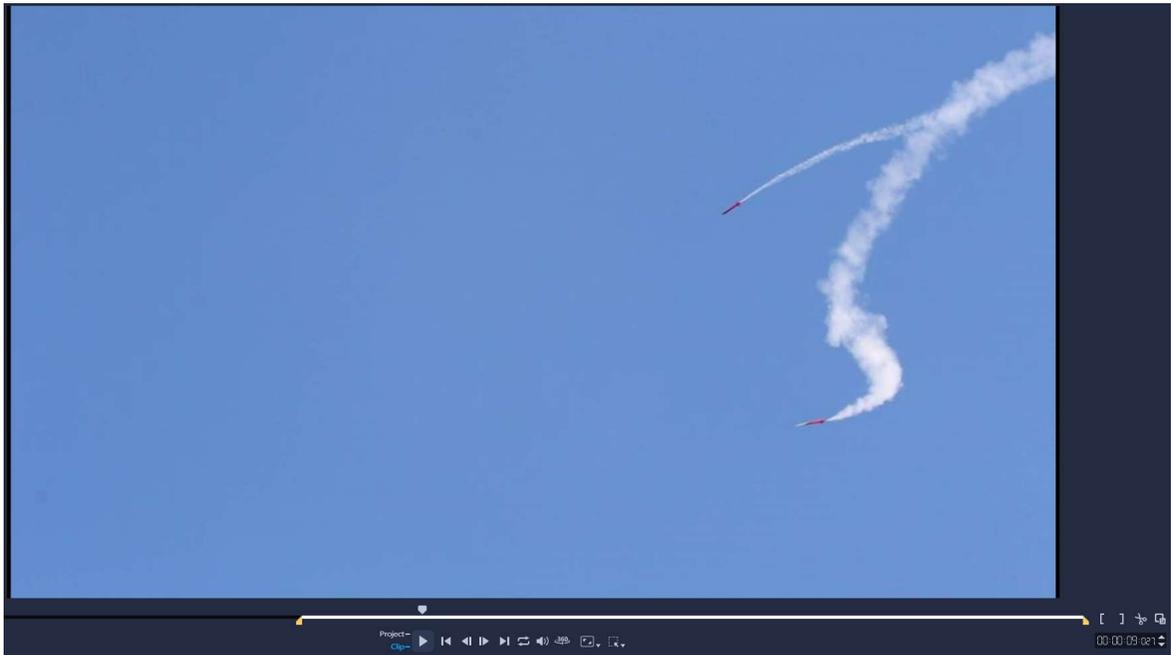
*Рис8 Ракета крутит зигзаги.*

В момент реального разделения ступеней маршевая скорость сцепки уже была потеряна, а мощность движка второй ступени без необходимой начальной скорости полученной от двигателя первой ступени, не позволила разогнать ракету до момента, когда заработали бы стабилизаторы. Отсюда полет юзом.

Продумать возможность улучшения стабильности полета второй ступени (увеличить площадь стабилизаторов, нагрузить нос, облегчить корму и т.п.).

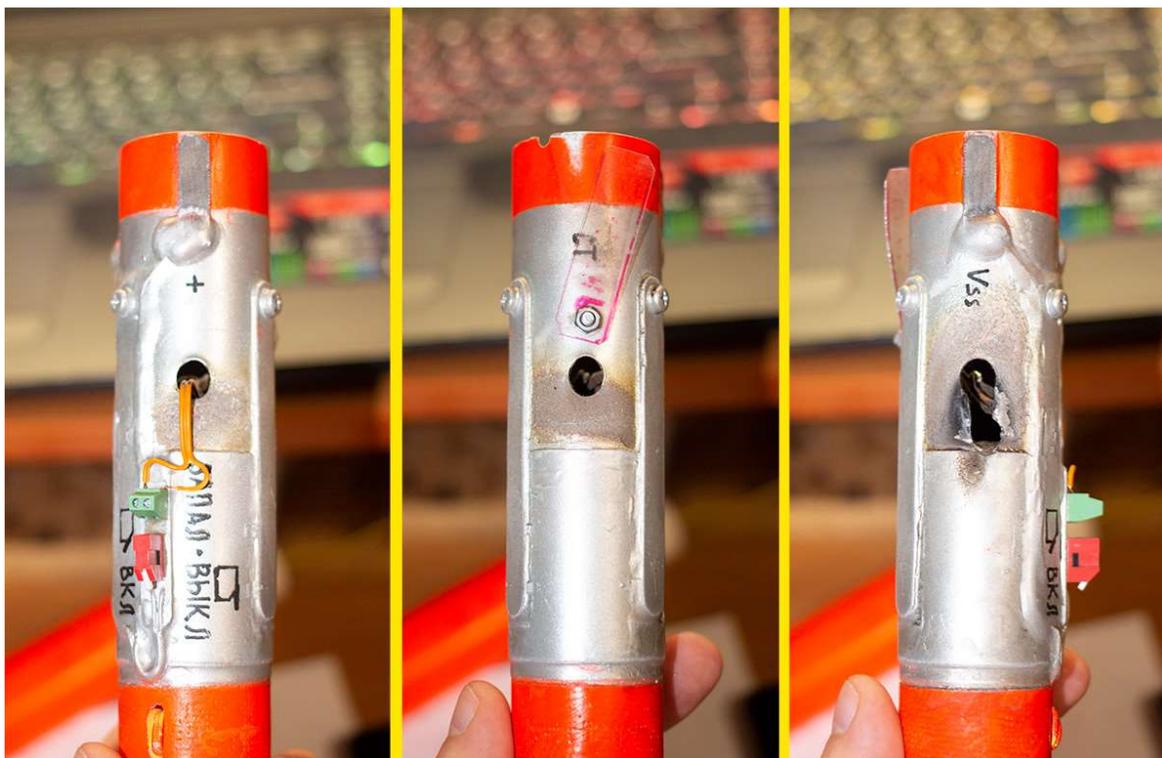
Никаких видимых повреждений ракета не понесла кроме стыковочного узла рис9. Основу узла представляет собой алюминиевый стаканчик с тремя отверстиями в корпусе. Они служат для стравливания излишков газа на этапе выхода движка второй ступени в рабочий режим и для

подводки провода электрозапала. На фото рис9 видно, что основной поток газов шел через третье отверстие. И термическая побежалость над отверстием, говорит о том, что газы шли не в бок и вниз, а в бок и вверх. Во всяком случае, какое-то время.

Рис9 Три проекции стыковочного стакана. Виден прожиг на третьей проекции.

До включения электрозапала на второй ступени полет проходил штатно. Затем по прошествии 0.3с был подан ток на воспламенитель. Фабричный электрозапал сдетонировал. Взрывной избыток газов частично вытолкнул вторую ступень из стакана первой (не меньше чем на  $\frac{1}{2}$  от общей длины крепления), что и зафиксировал бортовой самописец. Постепенно увеличивающаяся тяга мотора выдавила провод запала из сопла в стакан. После чего смятый провод направил поток газов преимущественно в одно отверстие. Боковой импульс согнул ракету в районе ослабленного соединения ступеней и исказил направление полета.

Узкое место конструкции - стыковочный отсек ступеней. Его придется переделать.

Чтобы избежать ложное разделение ступеней, фабричный запал на двигателе второй ступени будет заменен на более спокойный воспламенитель собственного изготовления из нихрома и спичечной серы.

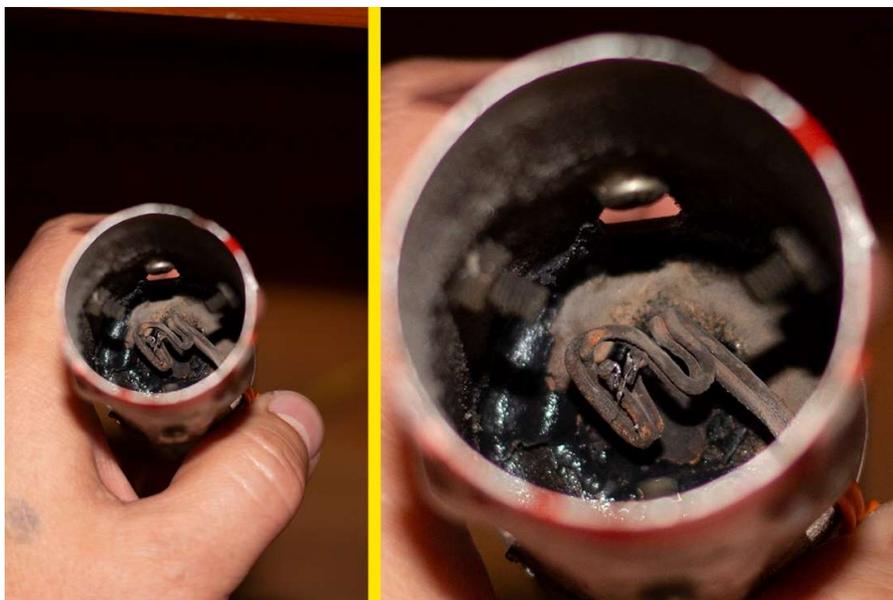
Возможно, это произошло из-за того, что провод запала при активации был выдавлен из канала движка в стакан и поспособствовал неравномерному выходу газов второй ступени по объему узла см рис.10.

Рис10 Стакан. Вид изнутри. Виден смятый в гармошку провод электрозапала

Нужно будет найти способ крепления провода, чтобы он не влиял на потоки газов при выходе двигателя на режим.
